東京電力福島第一原子力発電所 事故の概要と今後の展望

2012.6.5

一般社団法人 日本原子力学会 副会長

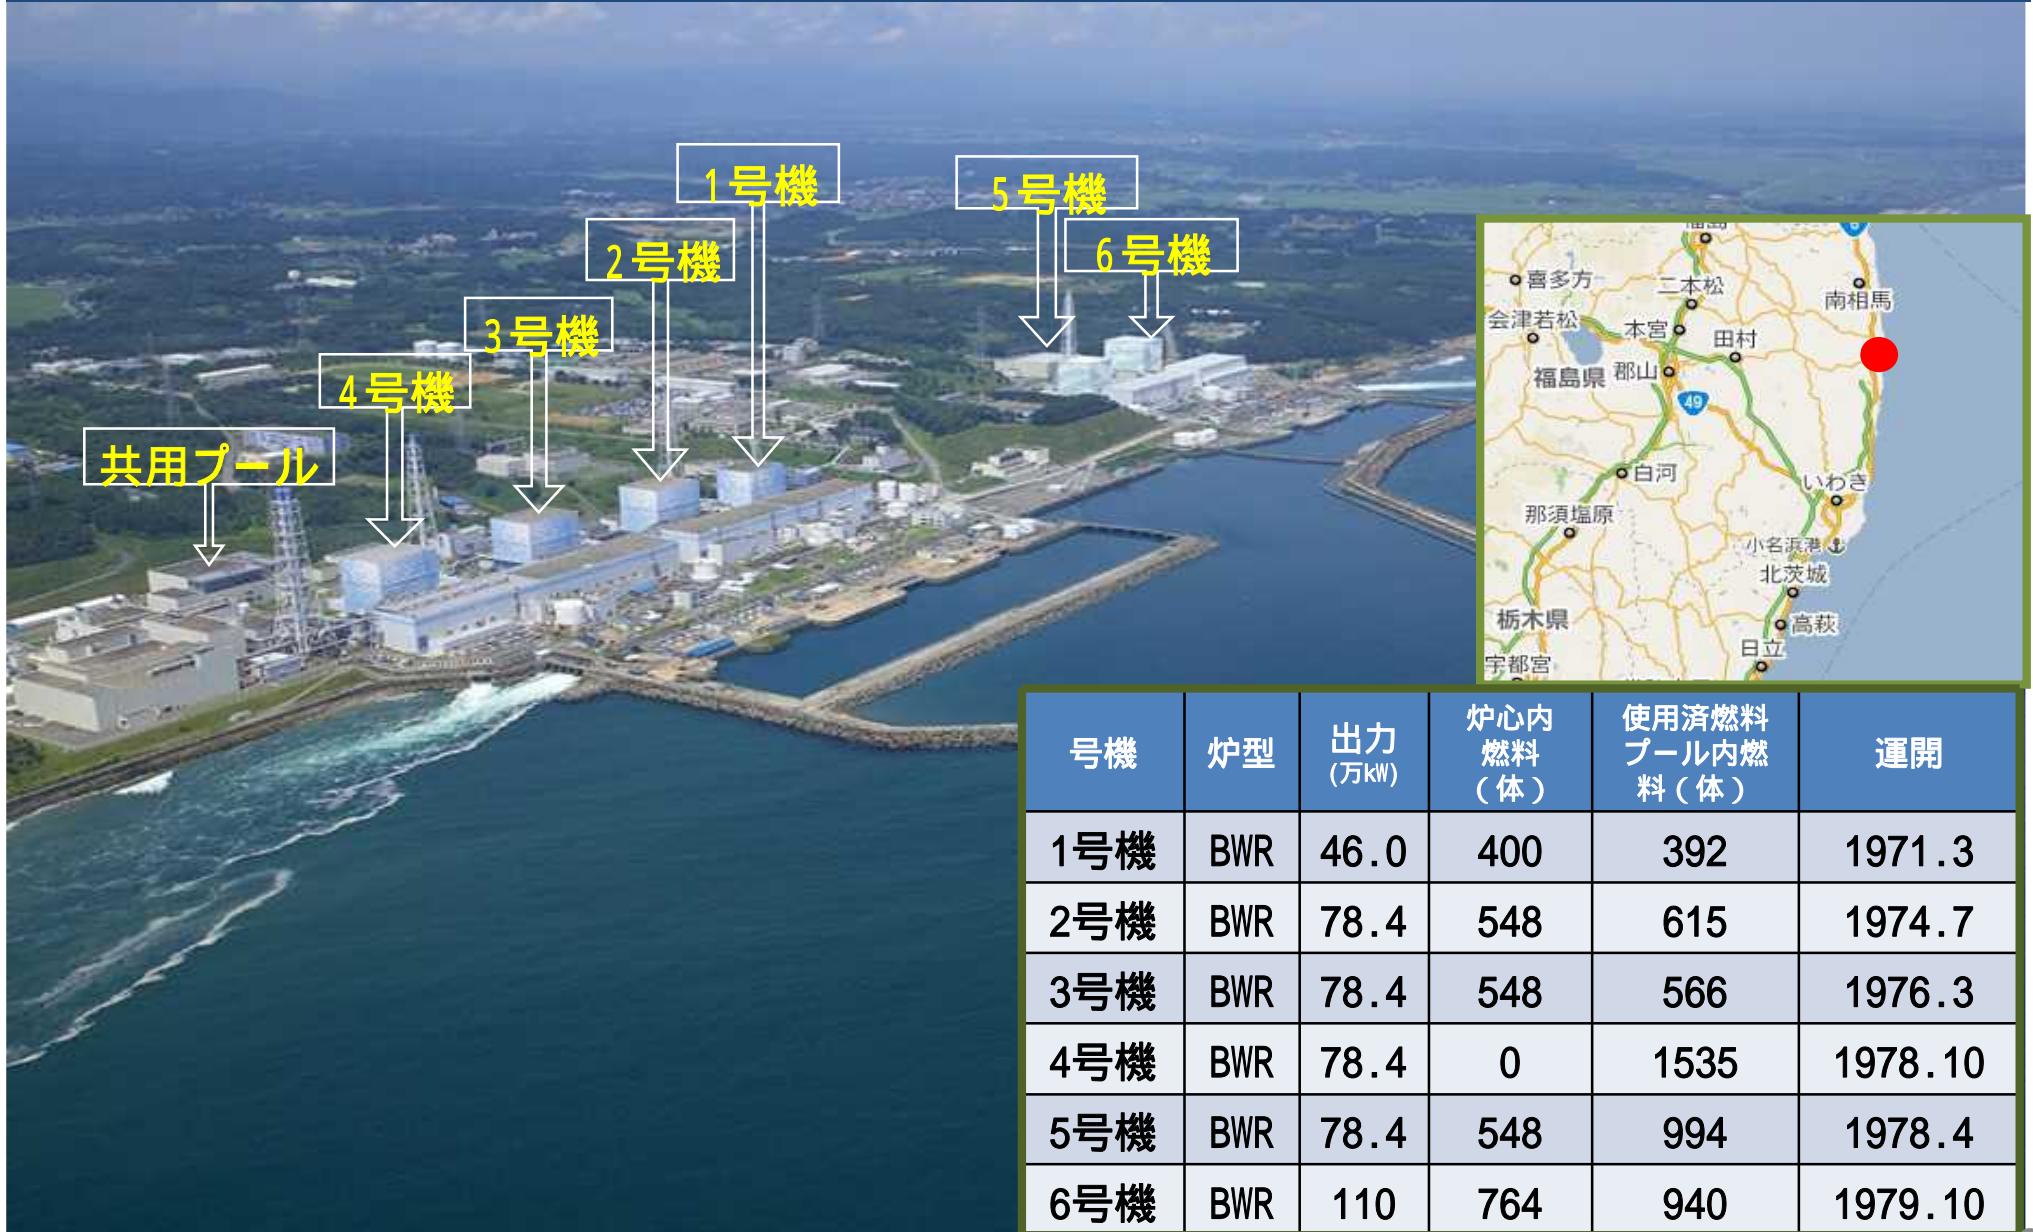
東京電力福島第一発電所の位置と概略仕様

号機	炉型	出力 (万kW)	炉心内 燃料 (体)	使用済燃料 プール内燃 料(体)	運開
1号機	BWR	46.0	400	392	1971.3
2号機	BWR	78.4	548	615	1974.7
3号機	BWR	78.4	548	566	1976.3
4号機	BWR	78.4	0	1535	1978.10
5号機	BWR	78.4	548	994	1978.4
6号機	BWR	110	764	940	1979.10

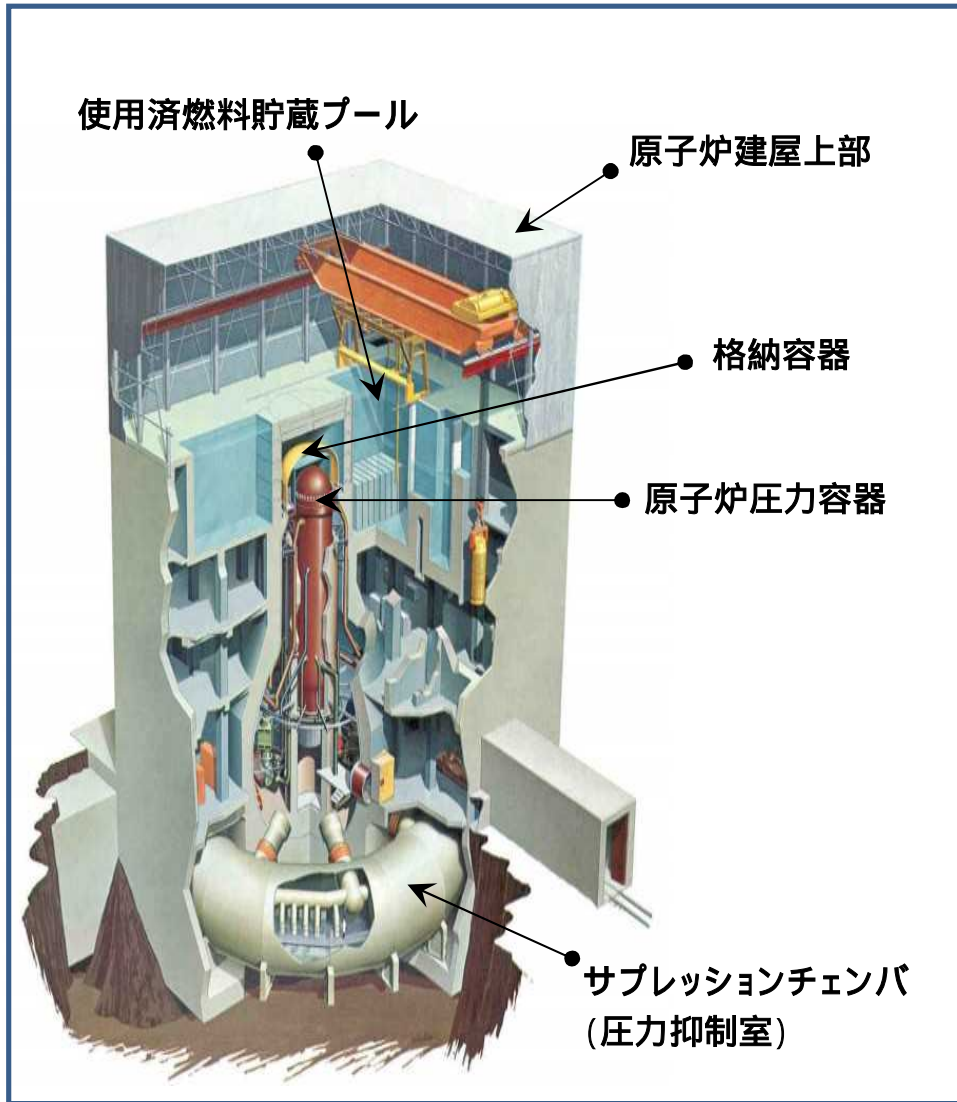
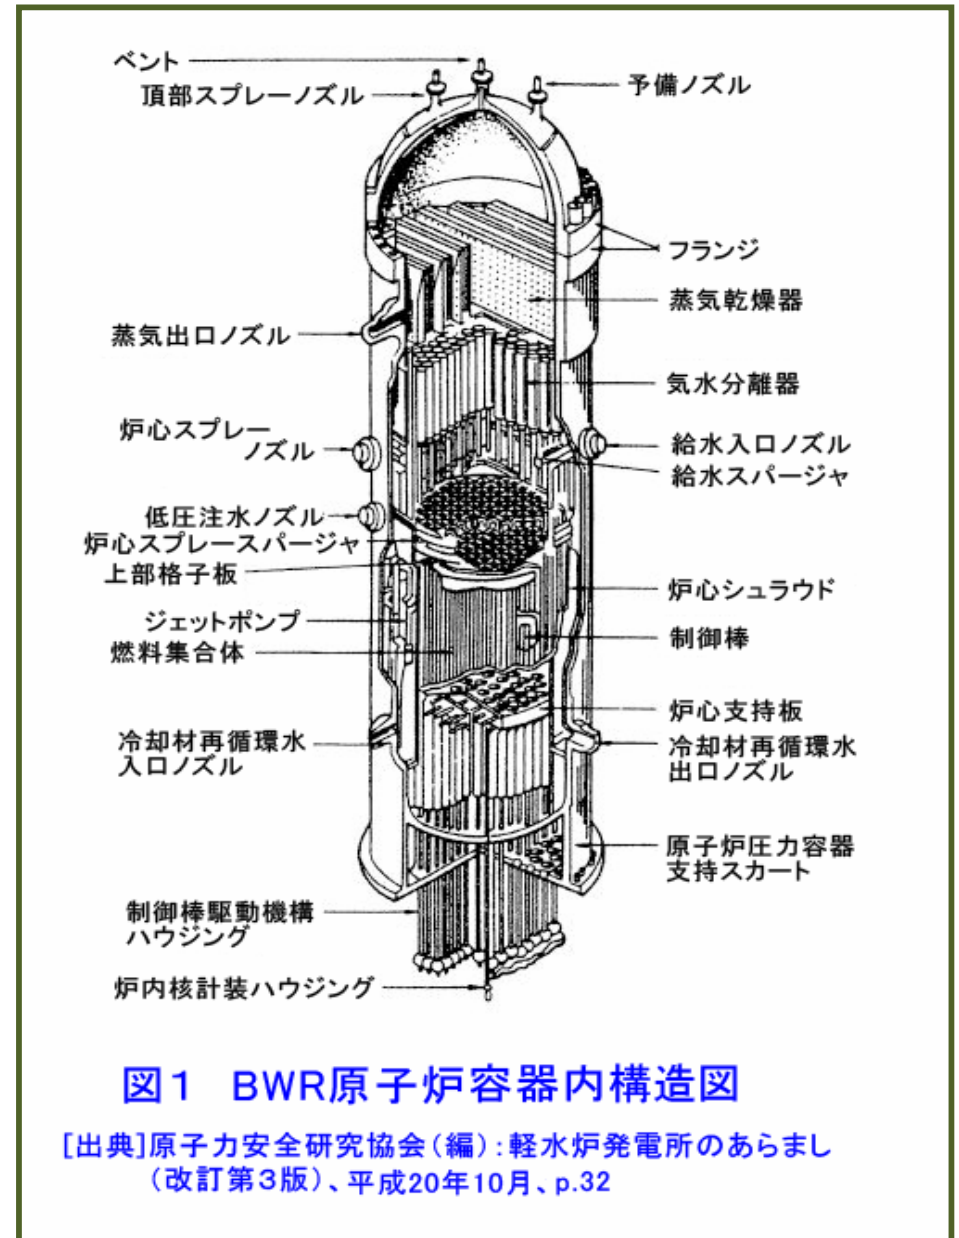
福島第一原子力発電所の構造

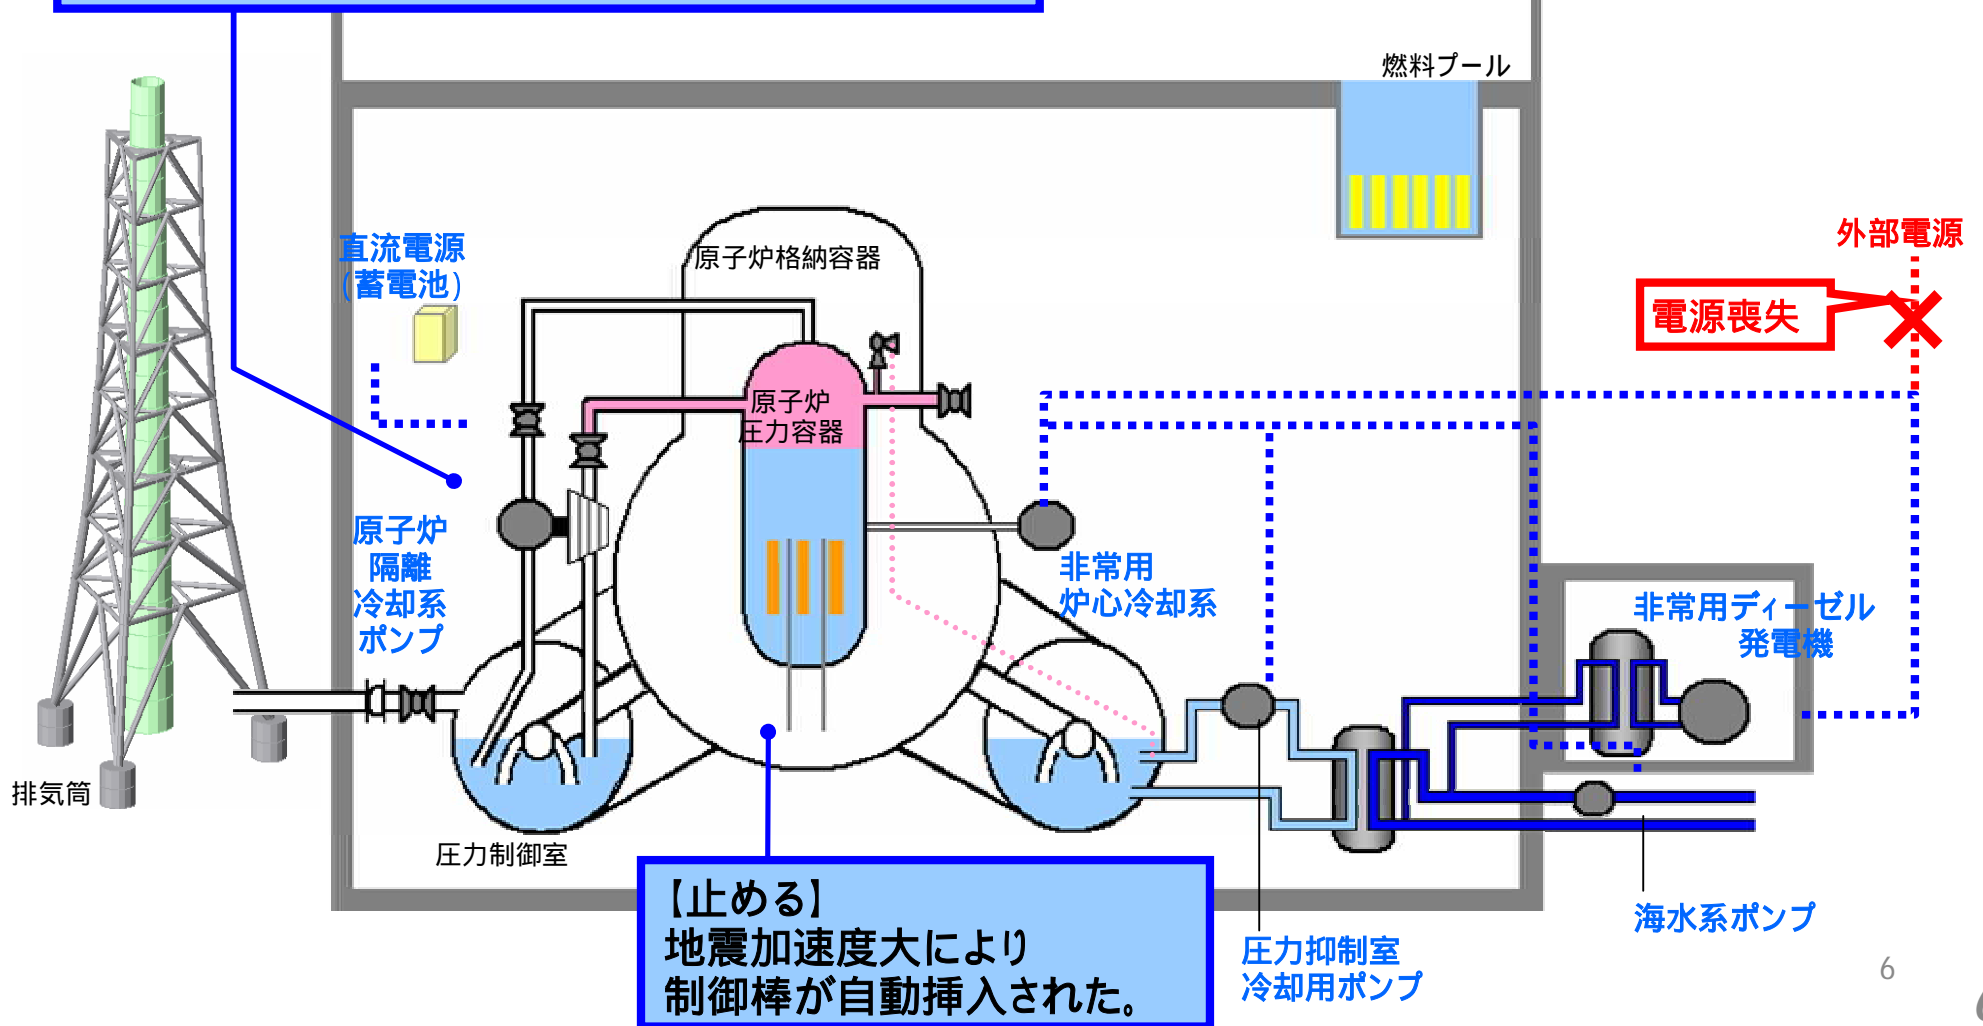
福島第一原子力発電所の状況

地震発生直後

【冷やす】

原子炉隔離冷却系により原子炉へ注水した。
(非常用炉心冷却系は待機)

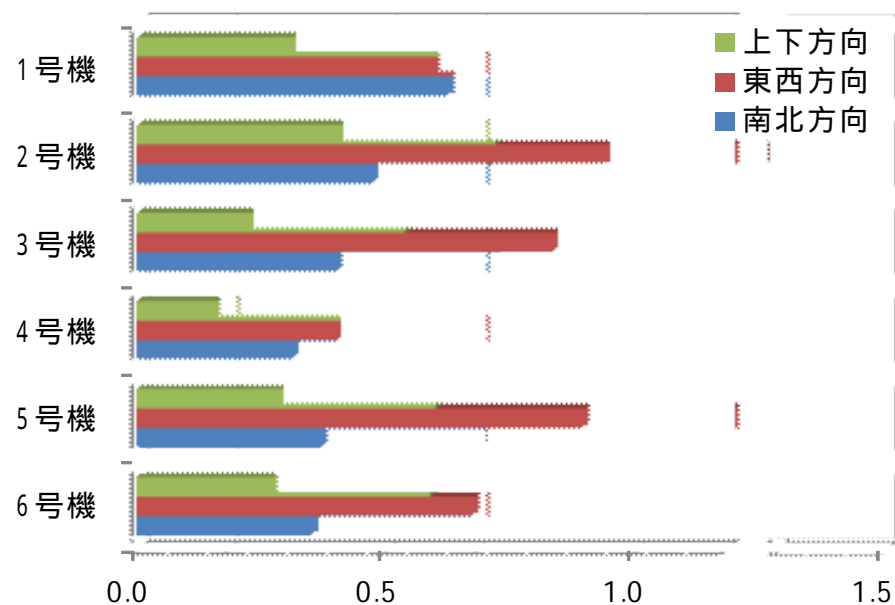
福島第一発電所

地震(観測値/基準地震動Ss)

- 津波到来までの間、原子炉圧力は約6～7 MPaの範囲で推移しており、配管破断等の兆候は確認されていない。
- 地震観測記録を用いたひずみおよび応力解析の結果、評価基準値を超えた設備はなく、安全上重要な設備は地震後も安全機能を保持していたと推定
- 5号機の機器状態等から、安全上重要な設備に地震による損傷は確認されていない

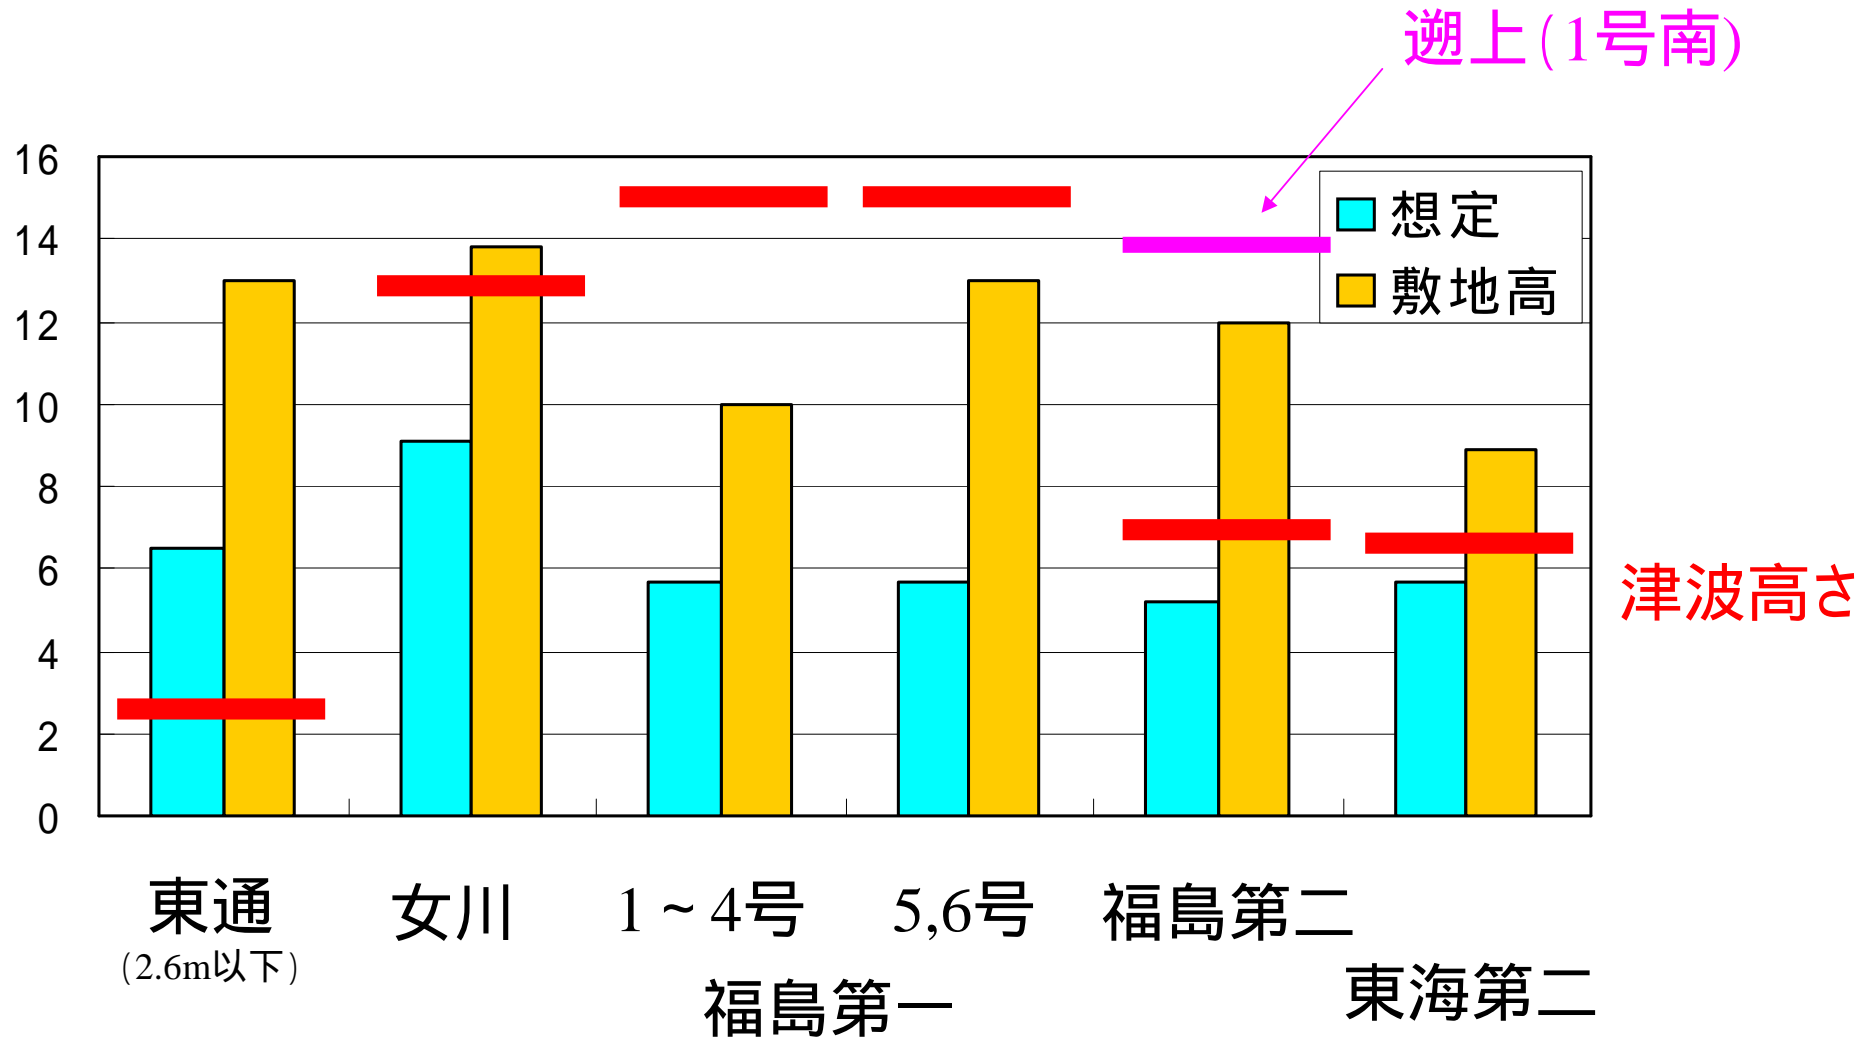
津波のまとめ

設計津波水位

- 福島第一

- ・ 設置許可申請書では、チリ地震 (M9.5, 1960年) を対象波源とし 3.1mとしている。
- ・ 2002年に東京電力は、土木学会原子力土木委員会津波評価部会の「原子力発電所の津波評価技術(2002年)」に基づき、福島県沖地震 (M7.9, 1938年) を自主的にM8.0として設計津波水位を評価し、各号機の水位を5.4m ~ 5.7mとした。

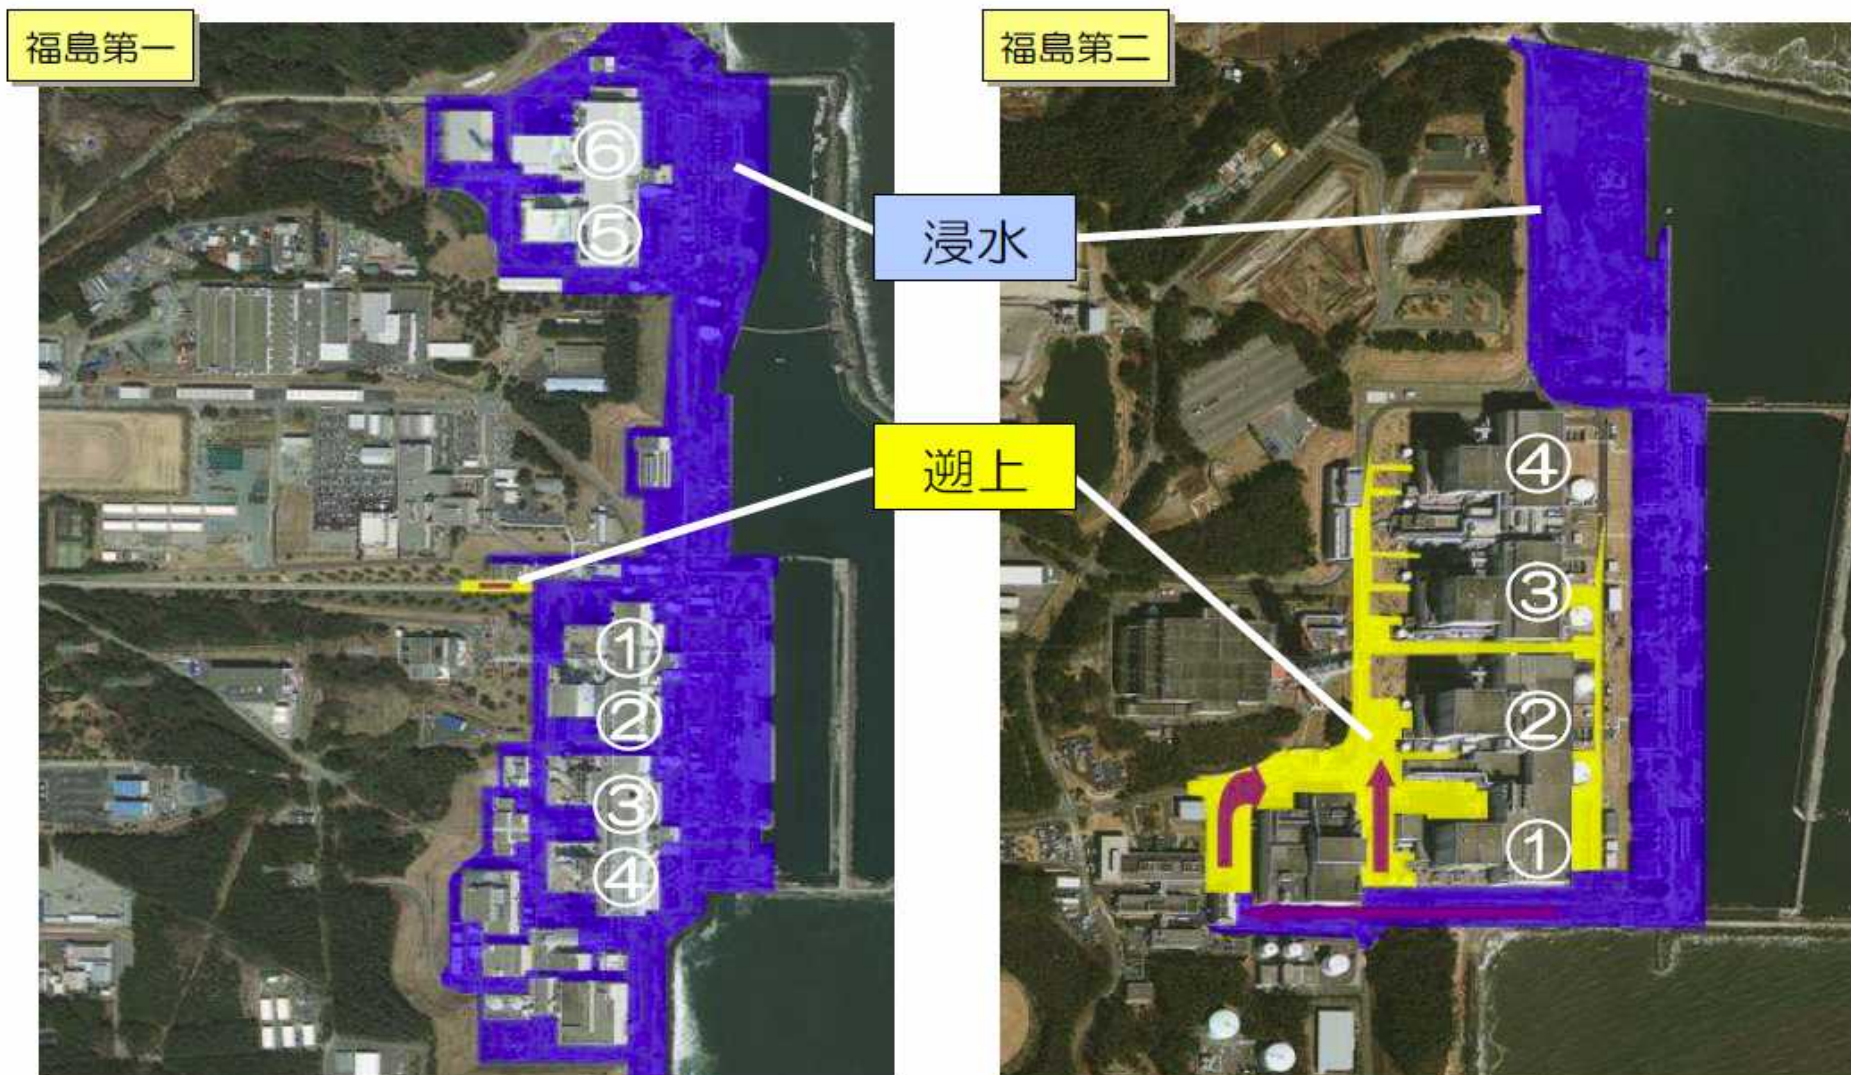
津波 (浸水域と遡上域)

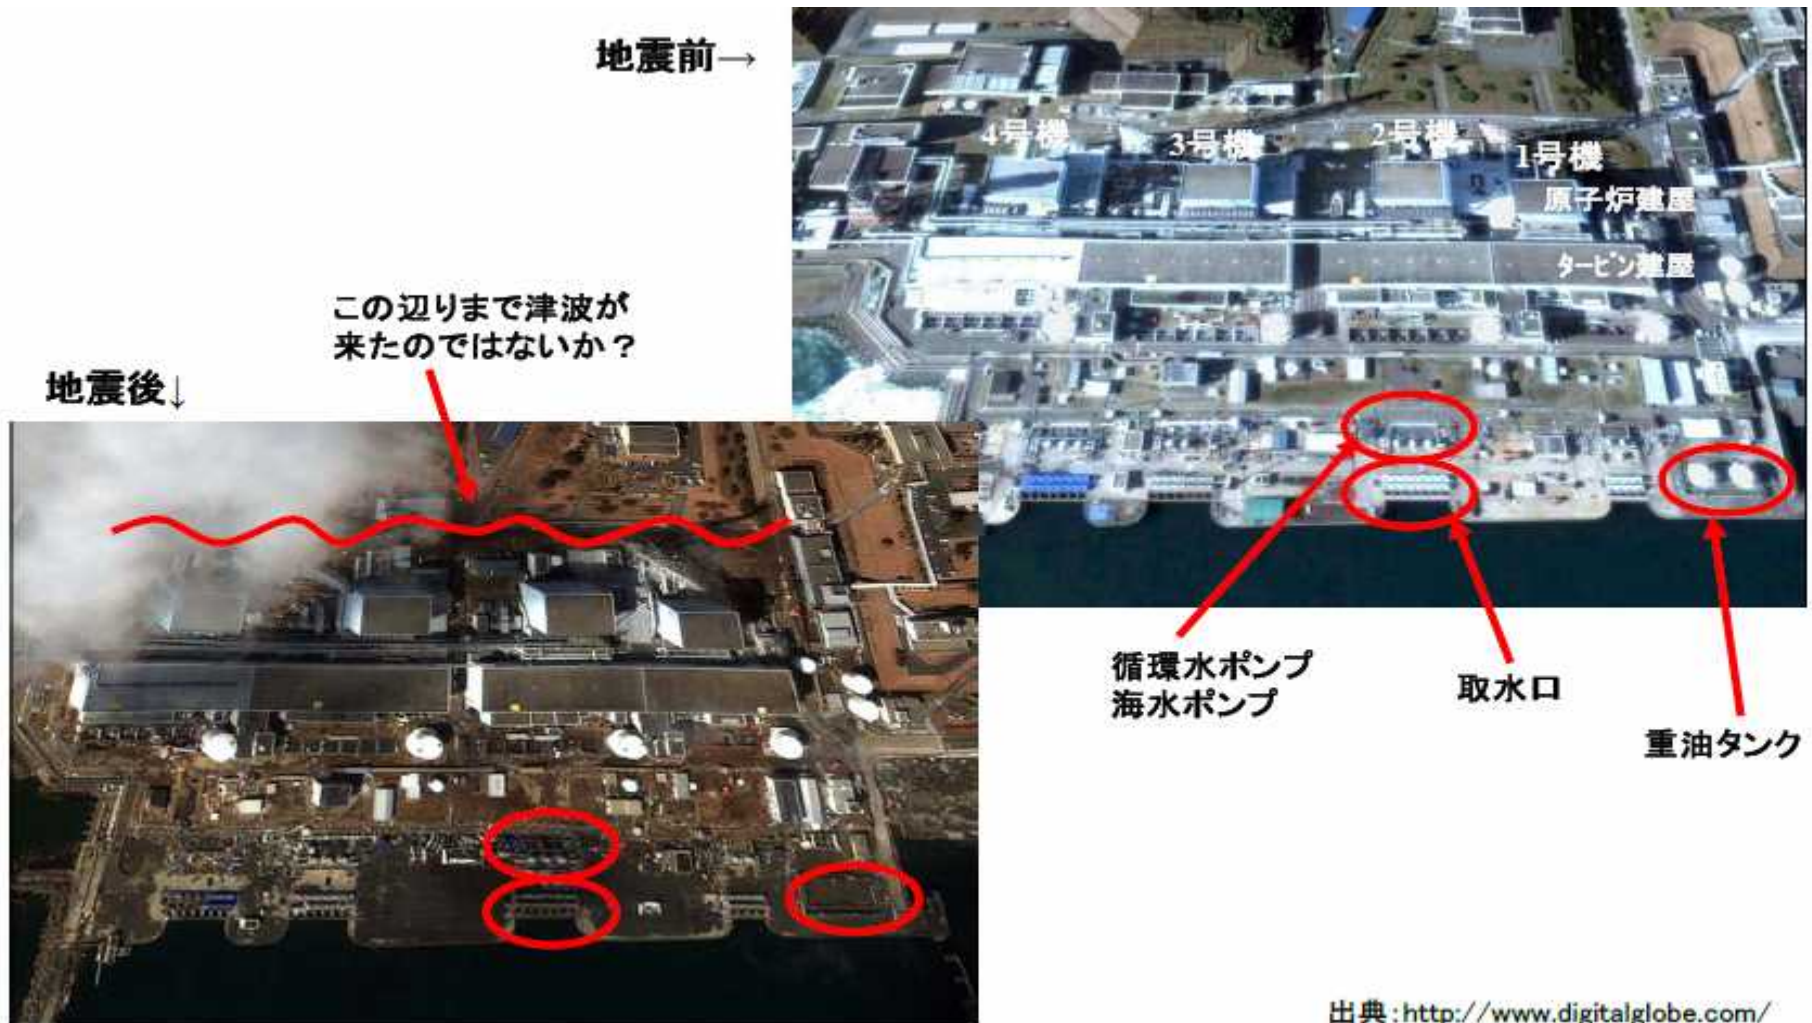
地震前(14時46分)と津波後(15時45分)

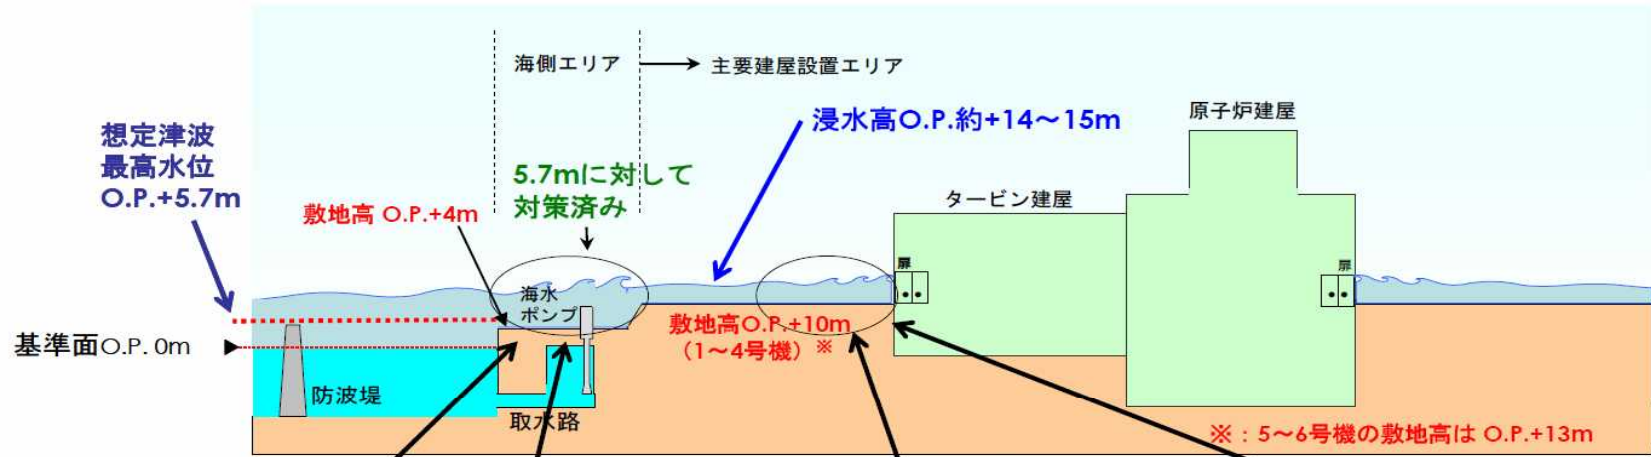
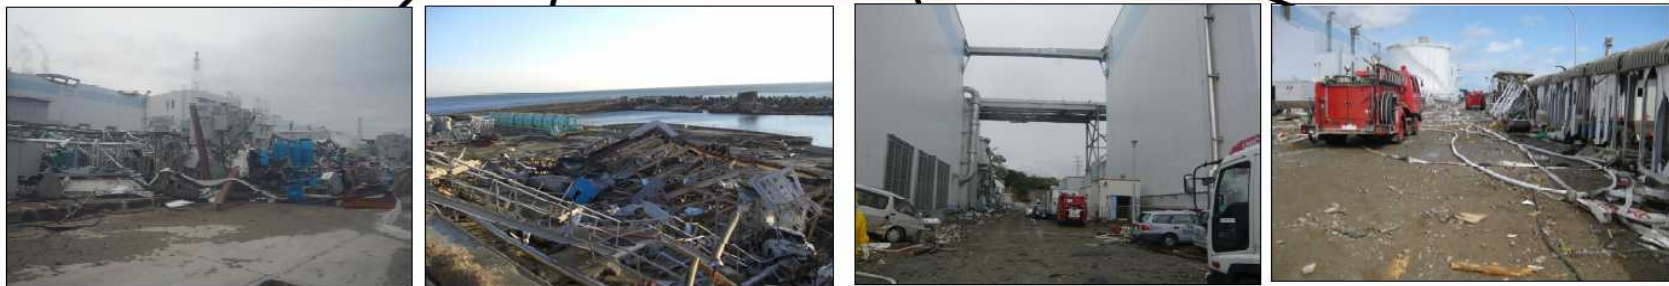
福島第一原子力発電所における津波の状況（概念図）

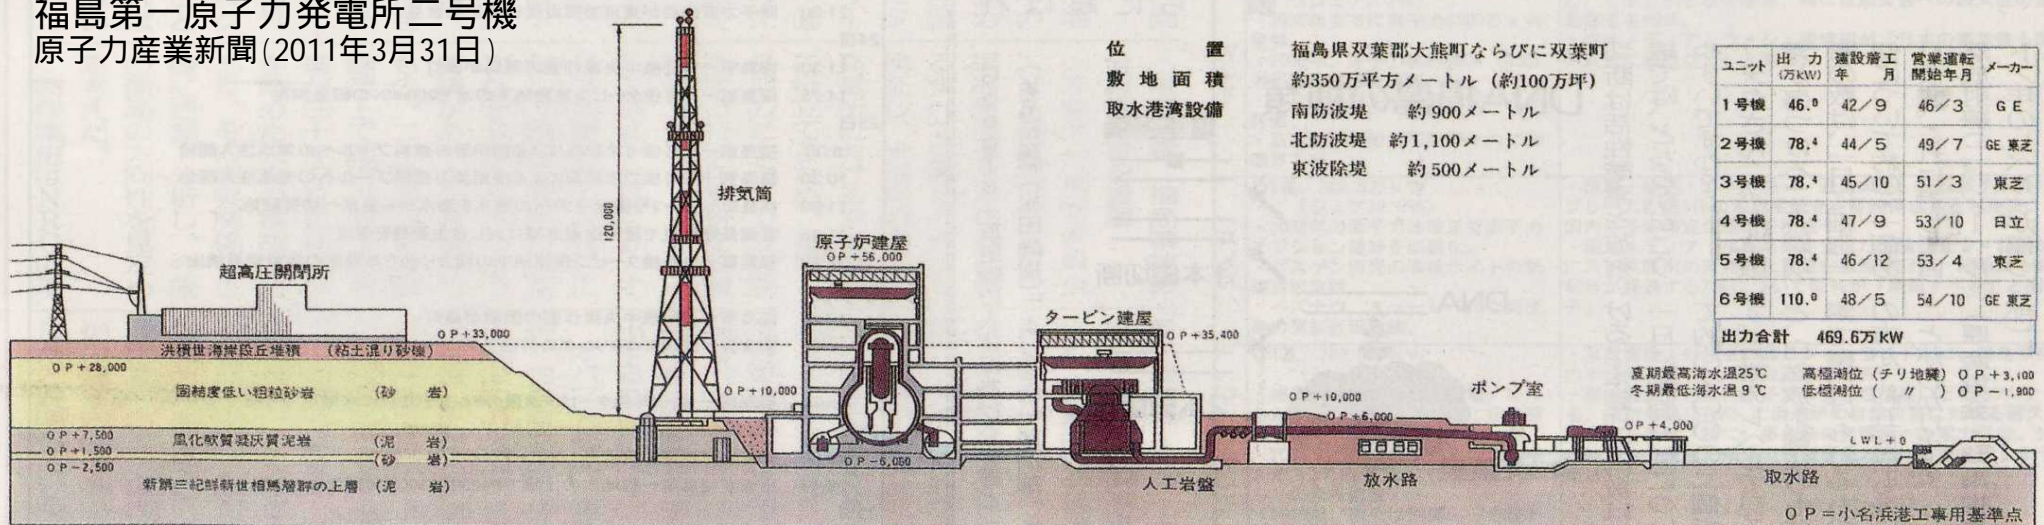
福島第一原子力発電所二号機
原子力産業新聞(2011年3月31日)

位置 福島県双葉郡大熊町ならびに双葉町
敷地面積 約350万平方メートル(約100万坪)
取水港湾設備 南防波堤 約900メートル
北防波堤 約1,100メートル
東波除堤 約500メートル

ユニット	出力 (万kW)	建設工期 年 月	営業運転開始年月	メーカー
1号機	46.0	42/9	46/3	GE
2号機	78.4	44/5	49/7	GE 東芝
3号機	78.4	45/10	51/3	東芝
4号機	78.4	47/9	53/10	日立
5号機	78.4	46/12	53/4	東芝
6号機	110.0	48/5	54/10	GE 東芝
出力合計		469.6万 kW

夏期最高海水温25℃ 高潮水位(チリ地盤) O.P.+3,100
冬期最低海水温9℃ 低潮水位(//) O.P.-1,900

O.P.=小名浜港工専用基準点

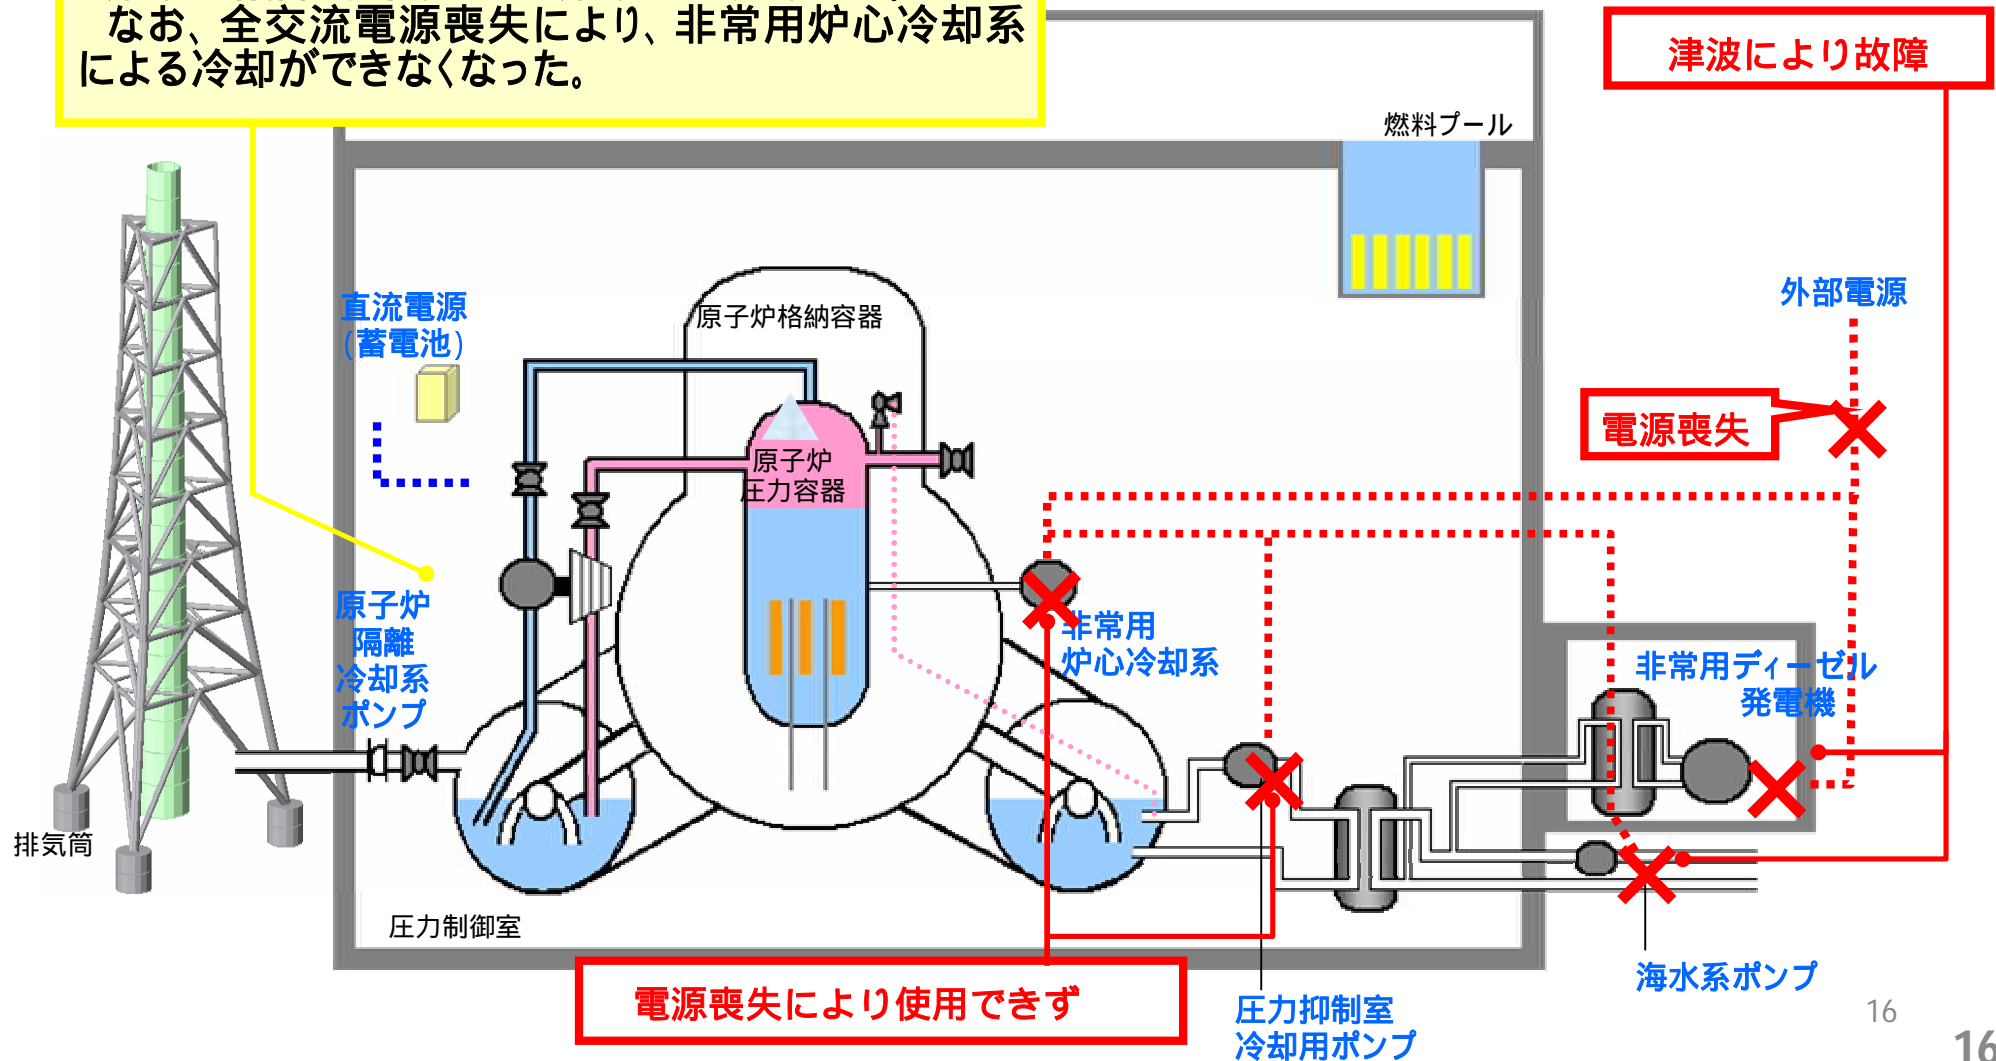
福島第一原子力発電所の状況

津波来襲直後

【冷やす】
原子炉隔離冷却系により原子炉へ注水した。
なお、全交流電源喪失により、非常用炉心冷却系
による冷却ができなくなった。

- 津波により海側に設置された非常用海水系ポンプの電動機が冠水し、全プラントで機能を喪失
- 1～4号機：非常用DGも機能喪失し、全交流電源喪失に至った
- 1、2、4号機では直流電源も喪失し、中央制御室での計測機器も機能喪失
- 5、6号機：6号機の1台の空冷の非常用DGが被害を免れ、原子炉は冷温停止に至り、使用済燃料プールの冷却も維持できた。

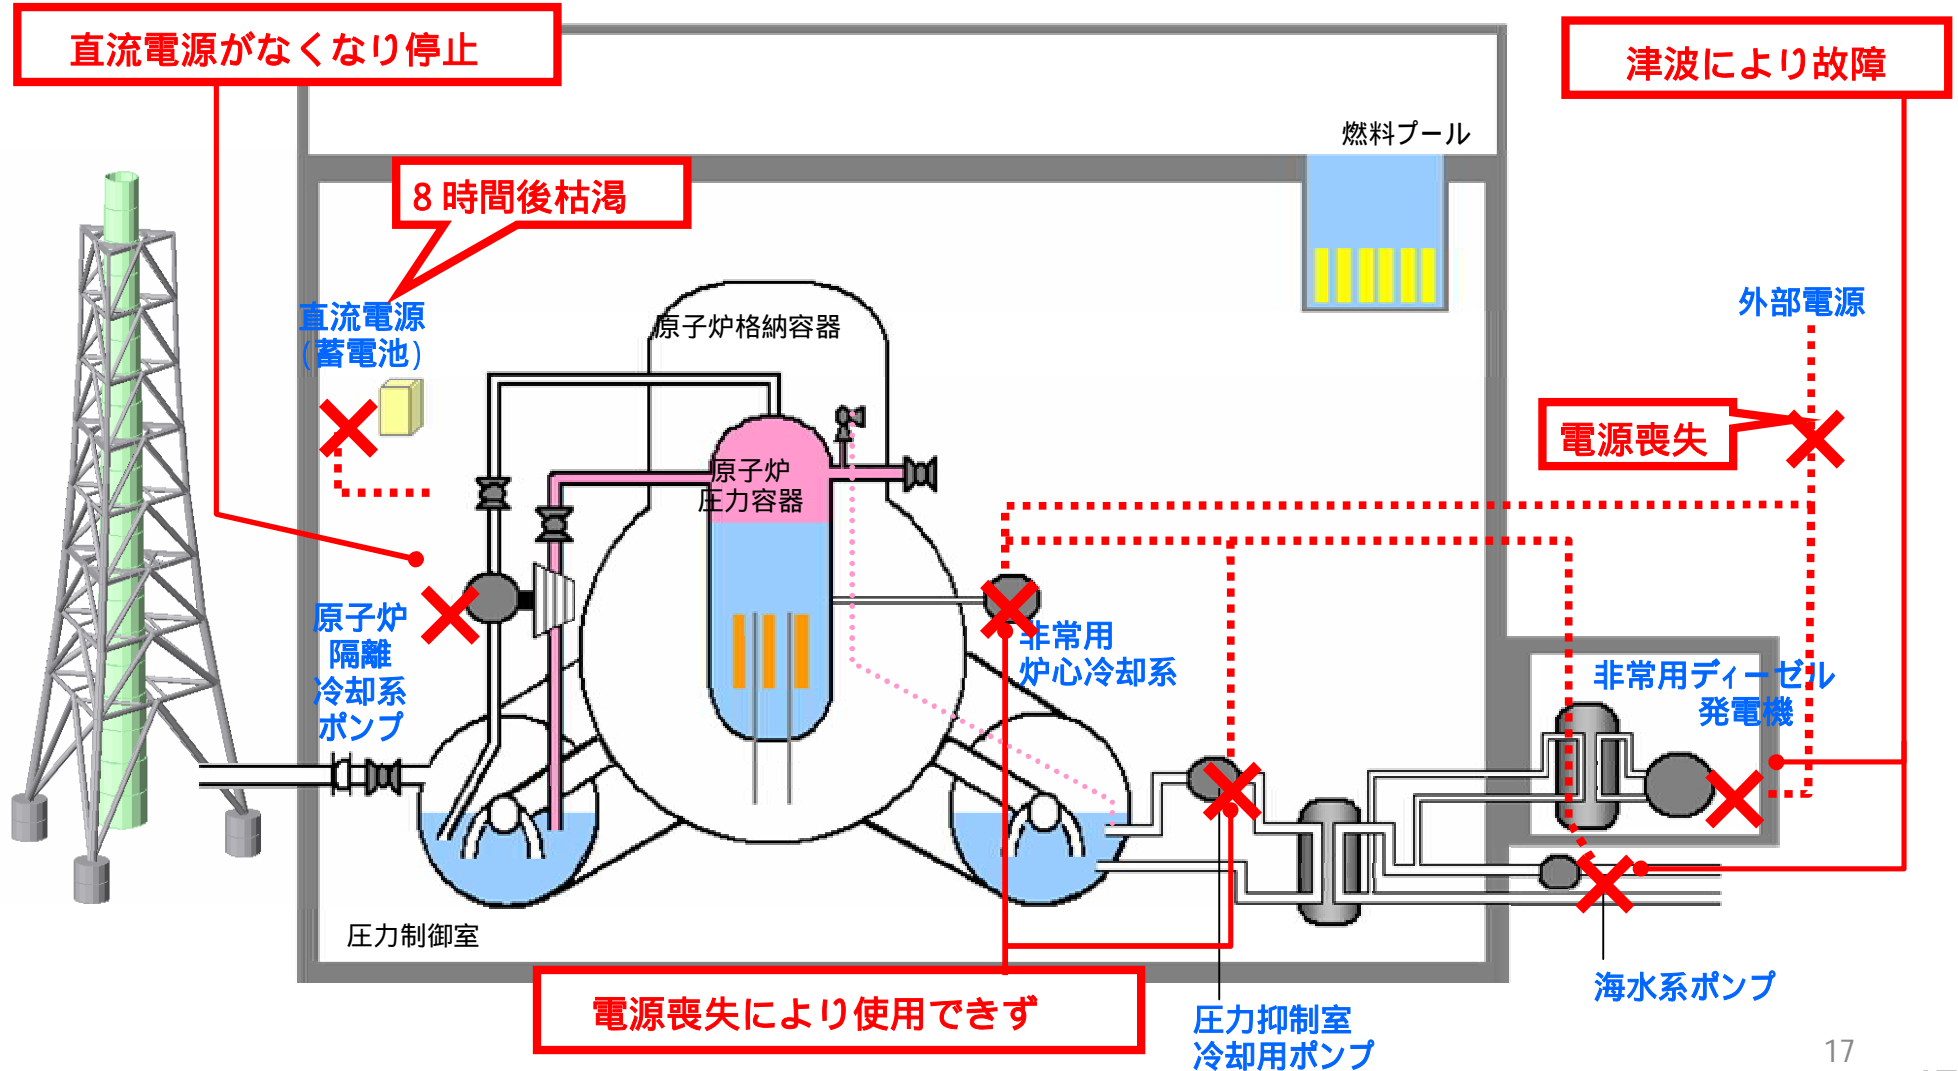
福島第一原子力発電所の状況 ～ 直流電源枯渇後 ～

- 中越沖地震対策で配備した消防車を用いて注水を試みる（応用動作）
現場の放射線量の上昇、原子炉建屋の爆発によるホースの損傷等でスムーズに注水できず
- 手動で弁を開いてベントしようとしたが、線量が高くアクセスを断念
可動式コンプレッサーおよび小型発電機の接続等の別の方策で試みることにしたため、時間が掛かった

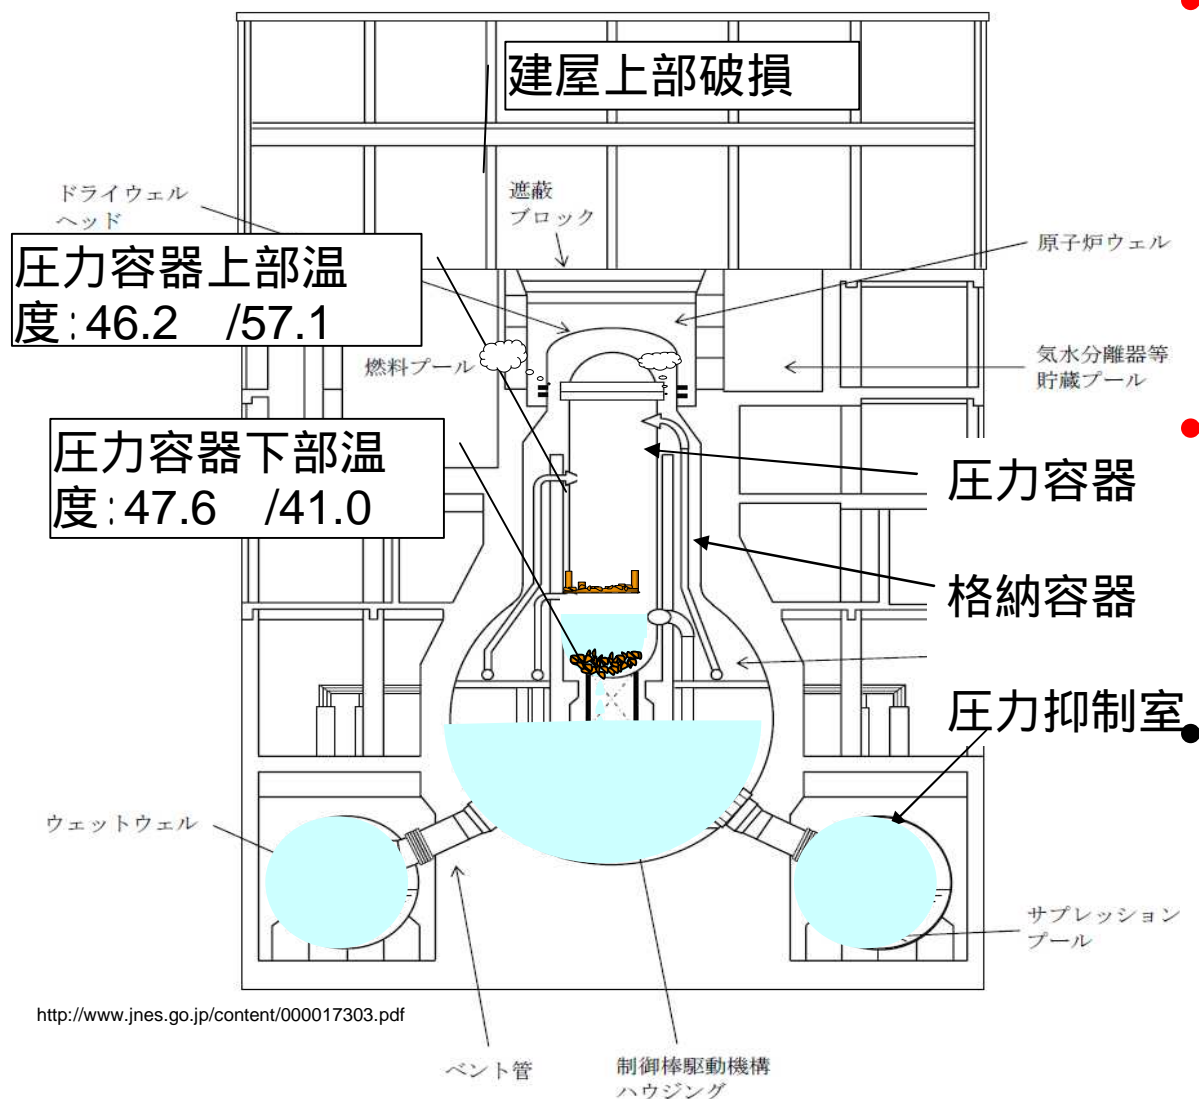
福島第一原子力発電所2、3号機の現状推定

- **炉心**: 燃料が損傷。燃料の大部分は、炉心下部もしくは原子炉压力容器下部に落下している可能性。下部に落下した燃料は冠水状態で冷却され、固体状になっていると推定。

- **原子炉压力容器**: 注水量と蒸発する水の量のバランスを考えると、蒸気(気相)および水(気相)について、漏洩の可能性有り。

9/28 1～3号機全てで原子炉压力容器の温度が100以下に

- 1号機では、津波到着後比較的早い段階で燃料が溶融し、原子炉压力容器下部に落下し、原子炉压力容器も破損したとの解析結果
- 2, 3号機では水位が低いと仮定すると燃料が溶融し、原子炉压力容器下部に落下したとの解析結果だが、水位が測定値通りであれば燃料は一部溶融したものの炉心領域にとどまり、原子炉压力容器の破損は生じないとの解析結果
- 1号機ではかなりの燃料が原子炉压力容器から格納容器に落下し、2, 3号機では燃料の大部分は原子炉压力容器内にとどまり、いずれも現在の原子炉压力容器の温度データなどから、冠水して固体状態で冷却されていると推定
- 現在、注水による冷却が継続して行われていることから、今後、大規模な放射性物質放出につながるような事象の進展はないと考えられる。

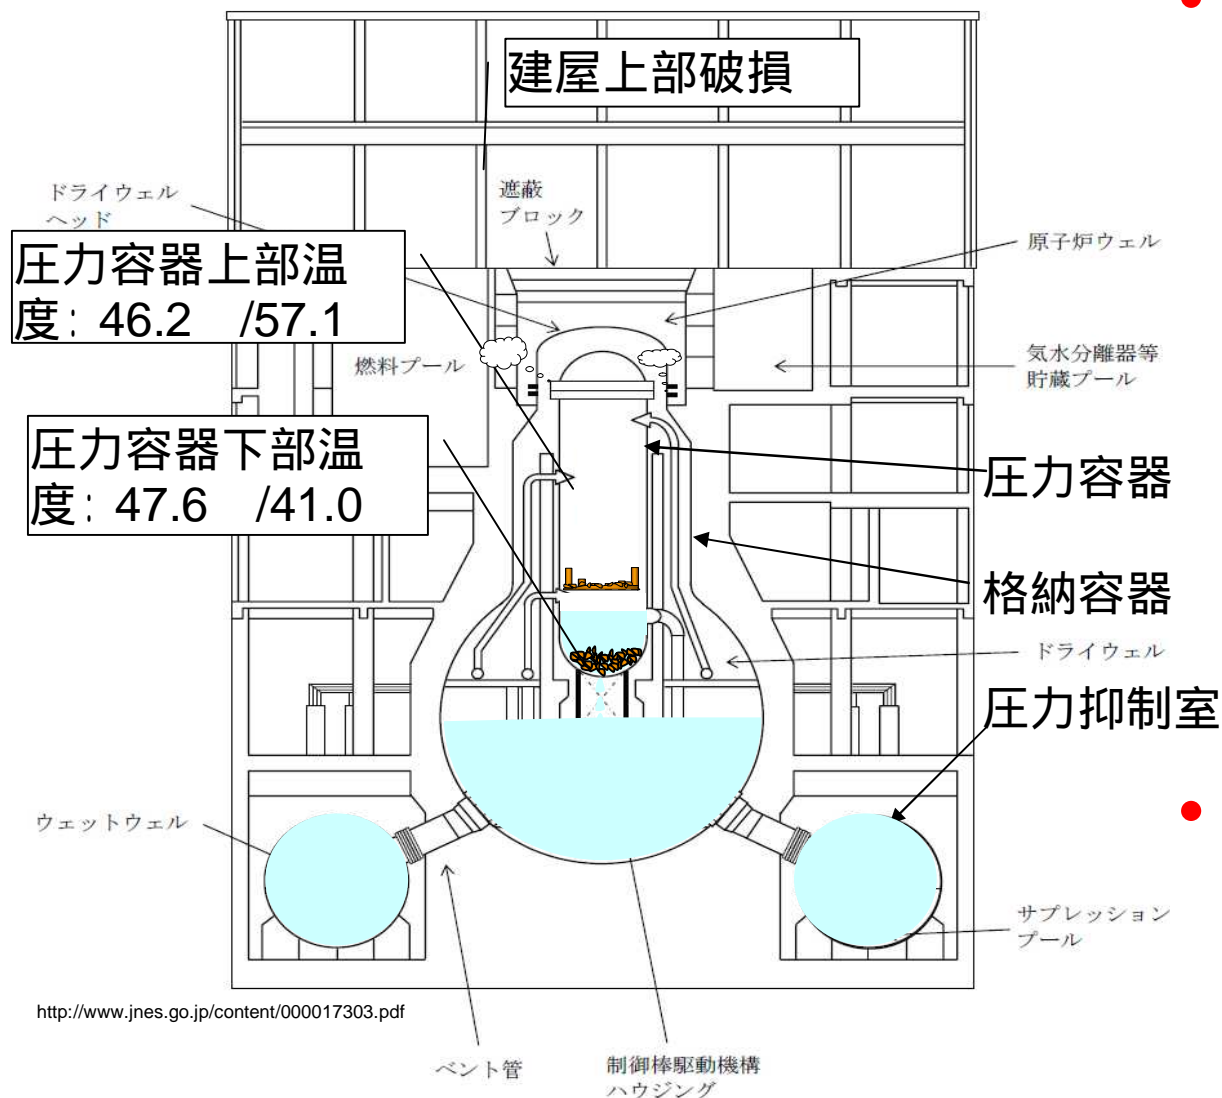
福島第一原子力発電所2, 3号機の現状推定

- 格納容器**: 窒素注入に伴う圧力上昇が約0.2MPa程度で止まっていたことから、気相の漏洩の可能性有り。圧力容器への注水の一部がドライウエル(D/W)に流出し、D/W内の水位が上昇している可能性あり。崩壊熱による蒸発量と圧力容器への注水量のバランスを考えると、格納容器からの液相の漏洩の可能性有り。
- 建屋**: 1, 3, 4号機では水素爆発により、上部が破損。
