東京電力福島第一原子力発電所 事故の概要と今後の展望

2012.6.5

一般社団法人 日本原子力学会 副会長

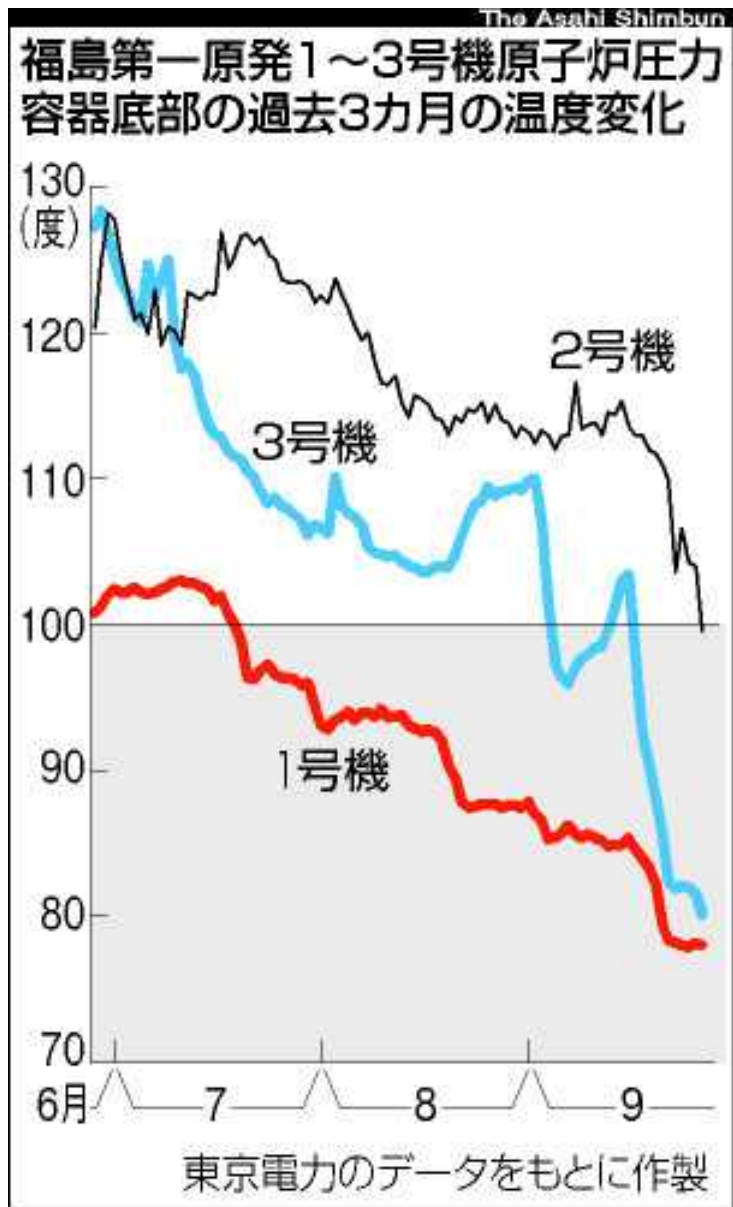
- 格納容器**: 窒素注入に伴う圧力上昇が約0.2MPa程度で止まっていたことから、気相の漏洩の可能性有り。圧力容器への注水の一部がドライウエル(D/W)に流出し、D/W内の水位が上昇している可能性あり。崩壊熱による蒸発量と圧力容器への注水量のバランスを考えると、格納容器からの液相の漏洩の可能性有り。
- 建屋**: 1, 3, 4号機では水素爆発により、上部が破損。

- **炉心**: 燃料が損傷。燃料の大部分は、炉心下部もしくは原子炉压力容器下部に落下している可能性。下部に落下した燃料は冠水状態で冷却され、固体状になっていると推定。

- **原子炉压力容器**: 注水量と蒸発する水の量のバランスを考えると、蒸気(気相)および水(気相)について、漏洩の可能性有り。

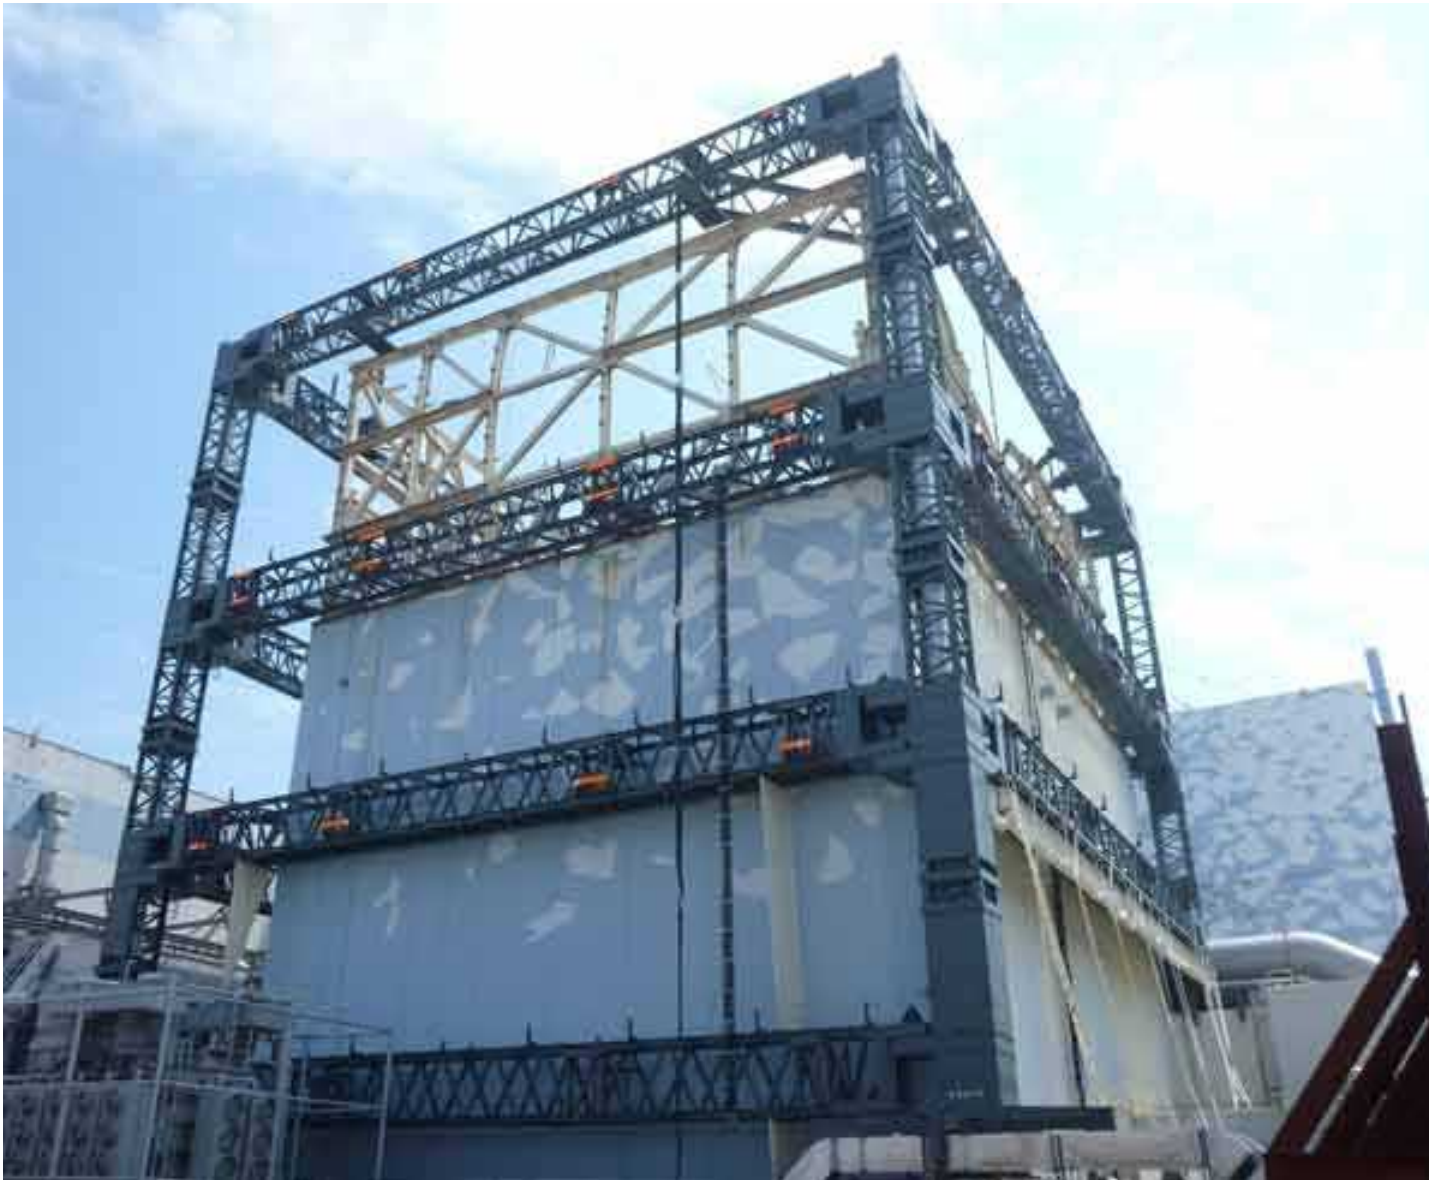
放射性物質飛散防止用カバーを設置するため、福島第1原発1号機原子炉建屋の周囲に組み立てられた鉄骨。今後、樹脂コーティングした繊維のパネルを取り付ける(左奥が1号機タービン建屋、右奥が2号機)(東京電力提供)(2011年09月09日)【時事通信社】

- 放射性物質を新たに出さない
 - 温度を100 以下に維持する
- 放射性物質を除去する
 - 空調、ガス管理システムとフィルター
- 放射性物質を閉じ込める
 - 2号機はブローアウトパネルの対処
 - 3号機はがれきの撤去、建屋カバー
 - 4号機はがれきの撤去、プールの燃料取り出しのときに“蔽い”

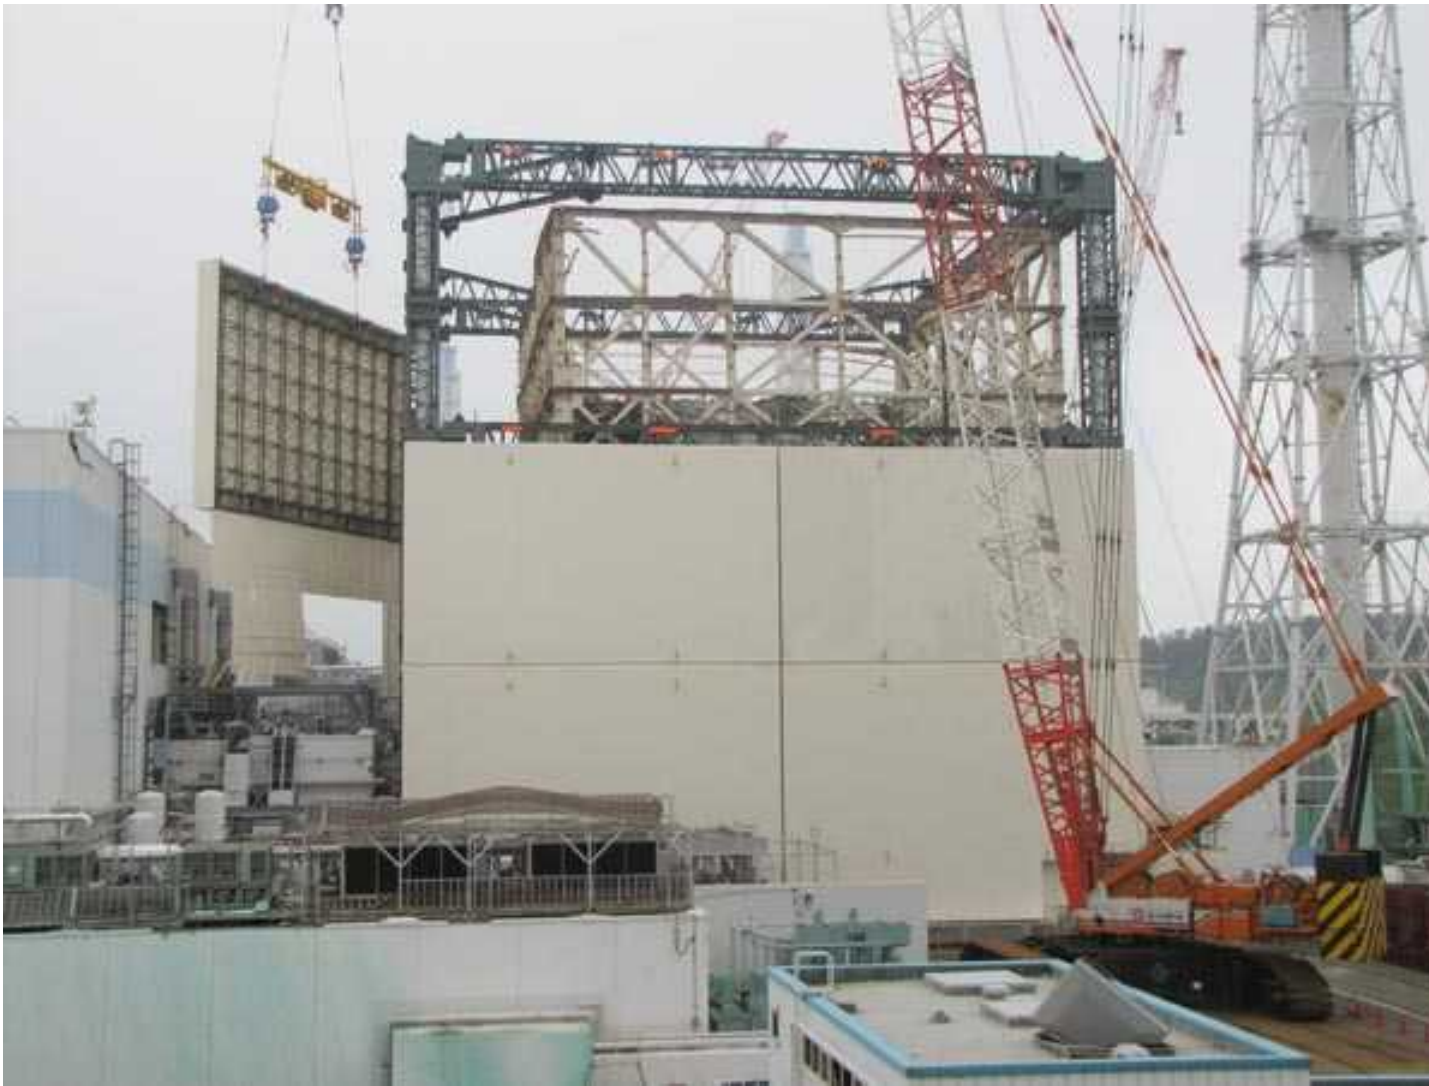
原子炉建屋カバーの設置工事が進む東京電力福島第1原子力発電所1号機(9月15日、福島第1原発)[東京電力提供](2011年09月15日)【時事通信社】
